Vysoká škola báňská – Technická univerzita Ostrava

**Životnost tepelných výměníků z Al slitin v prostředí
kondenzátů spalin výfukových plynů**

Disertační práce

Ostrava, 2013

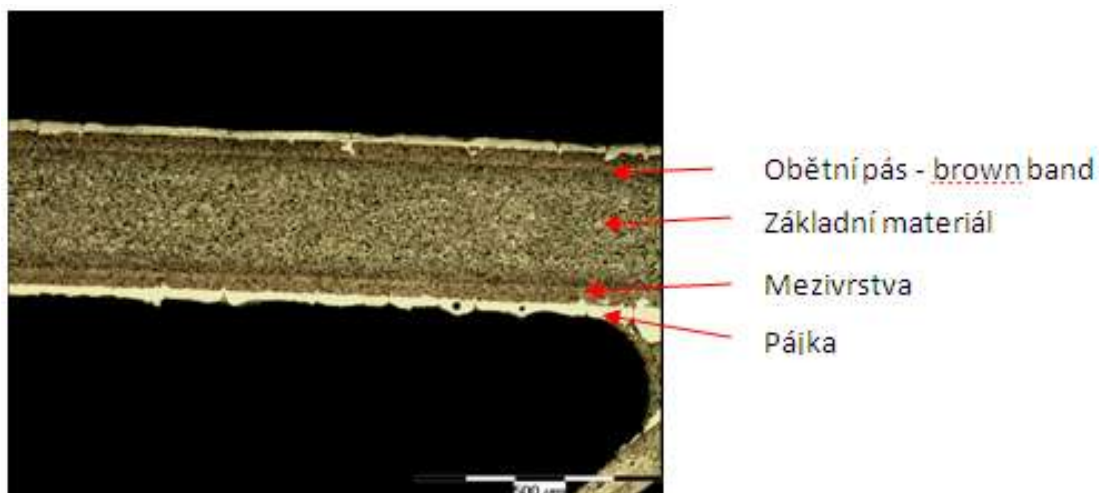
Obr. 5.3.1 Zobrazení jednotlivých vrstev vícevrstvého materiálu.

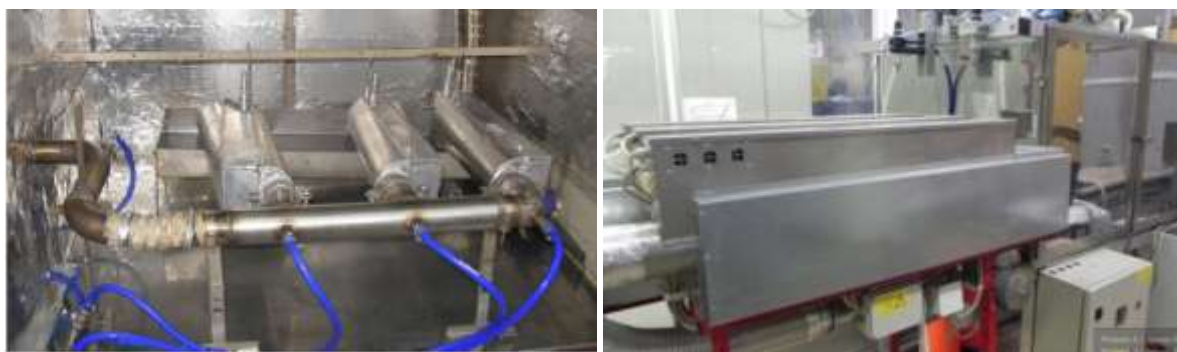
Obr. 6.2.1 Umístění vzorků v testovací komoře, testovací zařízení.

Test byl proveden v laboratoři Bosmal Automotive Research and Development Institute Ltd. V Bielsko-Biala v Polsku na přelomu let 2011 a 2012. Jde o laboratoř, která se specializuje, jak už sám název napovídá, na testování pro automobilový průmysl. Dynamický test byl proveden v testovacím zařízení, viz *Obr. 6.2.1*, za následujících námi definovaných podmínek:

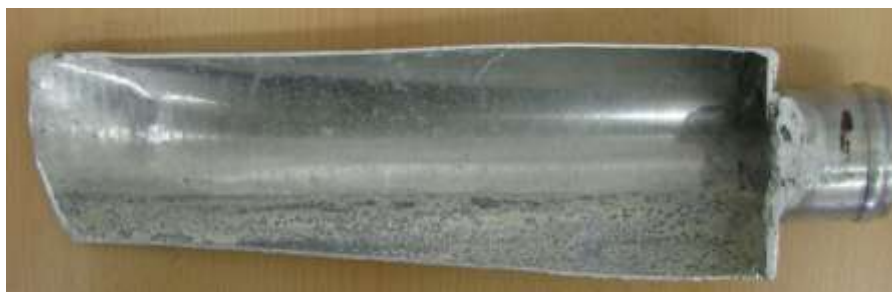
Obr. 6.2.3 Vnitřní povrch komory po dynamickém testu.

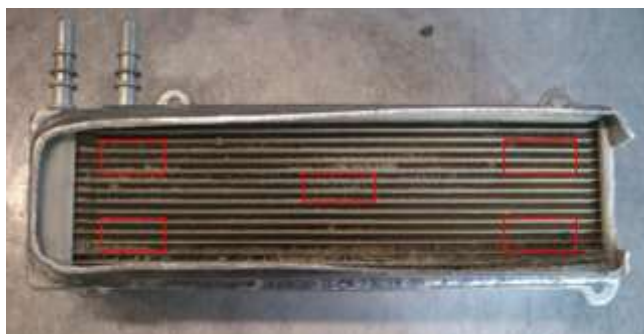
Obr. 6.2.4 Označení oblastí výběru vzorků pro metalografii.

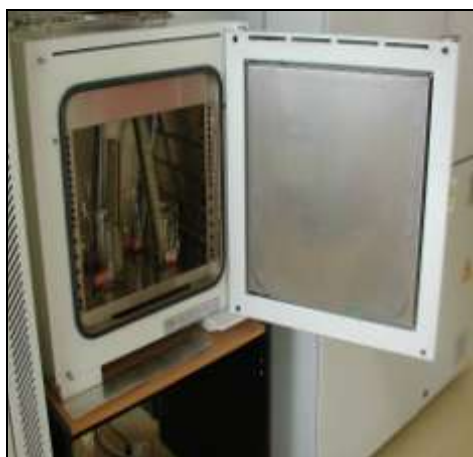
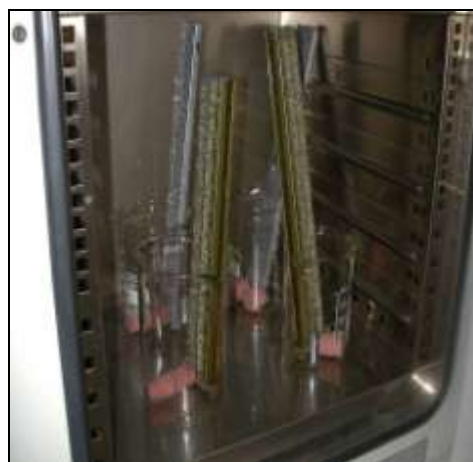
Obr. 6.3.1 Fotografie vzorků povlakovaných materiálů z testovací komory statického testu I.

Vzorky pro tento test byly vyrobeny z trubek a připájených vlnovců. Po naplnění kondenzátu byly trubky utěsněny, viz *Obr. 6.3.1*, a umístěny do komory s teplotou 85°C po dobu 1500 hodin, viz *Obr. 6.1.2*. Po expozici následovalo metalografické vyhodnocení.

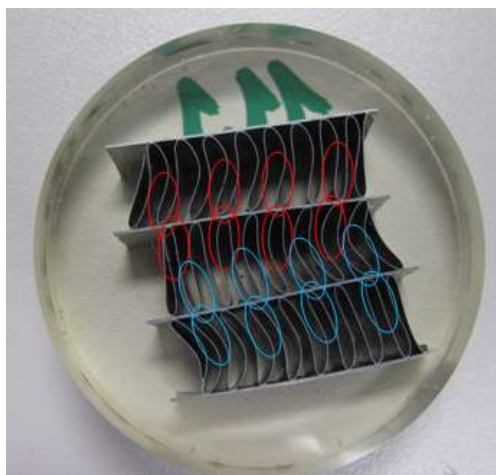
Obr. 6.4.2 Označení hodnocených oblastí vzorků po statickém testu.
